Amhult 1:162

Longitudvägen 12

Uppdragsnummer	O24212
Besiktningsdatum	2024-03-06
Besiktningföretag	OBM Besiktning Väst AB
Besiktningförrättare	Magnus Eldén
Närvarande	Fastighetsmäklare
Giltig till och med	2025-03-06

Byggnadsbeskrivning Enplans friliggande villa	Byggnadsår 1972
Till eller ombyggnad 1986 byggdes huset till	Övrigt Huset är omöblerat. Sidobyggnader ingår inte i besiktningen.

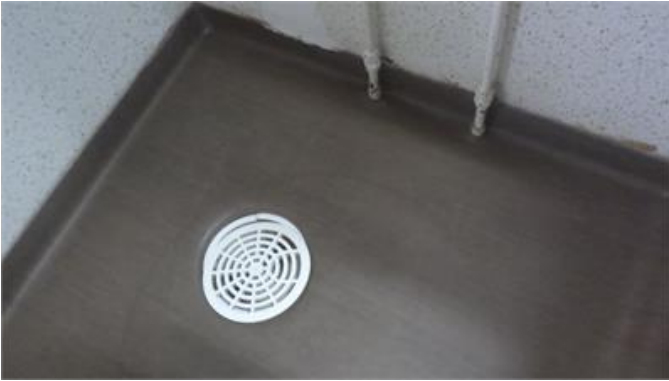
Våtrum: I våtutrymmen skall golv- och väggytor ha vattentäta skikt. När det saknas, är av äldre modell eller om det har brister i dess funktion, finns det en risk att fukt kan tränga in i bakomvarande konstruktioner och orsaka skador som kan påverka byggnaden och dess inomhusklimat negativt. Skador i bakom/omkringliggande konstruktioner kan ej uteslutas.

Rör genomföring i duschgolvet

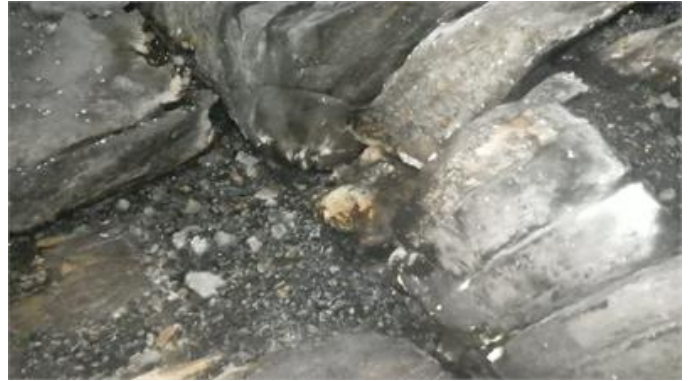
Krypgrund: Huvudbyggnaden är uppförd över krypgrundsutrymme. Utifrån erfarenhet betraktas krypgrunder som riskkonstruktioner. På grund av förhöjd fuktstatus- dels orsakad av fuktvandring från marken och dels orsakad av uteluft som släpps in i grunden främst under den varma tiden av året – kan följdskador med negativ inverkan på såväl byggnaden som inomhusmiljön uppstå i utrymmet och angränsande konstruktioner (t.ex. överliggande bjälklag och uppreglad golvkonstruktion). Det noterades brister som t. ex. ståendes vatten i utrymmet, mikrobiell påväxt, organiskt material på mark/berg, fuktgenomslag i grundmuren. Vår rekommendation är att en teknisk undersökning utförs för att utreda orsak/omfattning samt åtgärdsförslag till bristerna/skadorna i grunden.

Mikrobiell påväxt på marken i krypgrunden

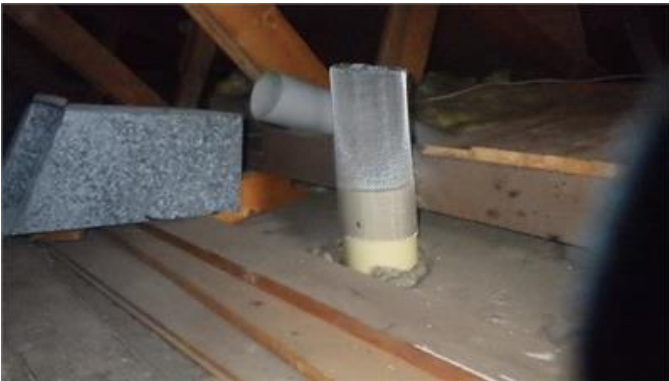
Vind: Om tätningen är otät mellan ett kallt och ett varmt utrymme finns det en risk att relativt varm och fuktig luft kommer ut från det varma utrymmet till det angränsande kalla utrymmet och träffar en kall yta och kondenserar. Risken med ventilationsröret, som avslutas på vinden, är att varm luft från bostaden kan komma ut i utrymmet och mikrobiell påväxt kan uppstå.

Rör som avslutas på vinden

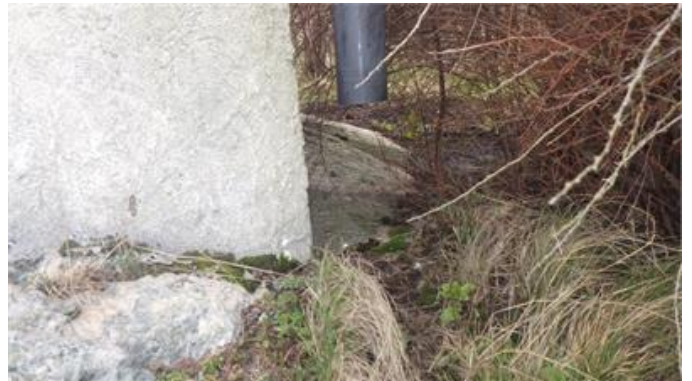
Stuprör: När vatten från stuprör/hängränna inte leds bort genom dagvattenledningar utan får rinna ut i anslutning till byggnaden finns det en risk att man ökar fukttillskottet i vägg-, tak- och grundkonstruktionen som då kan orsaka skador i byggnaden.

Stuprör avslutas ovan mark
