Stensjöbacke 15

Höjdgatan 143

Uppdragsnummer	O24339
Besiktningsdatum	2024-04-10
Besiktningföretag	OBM Besiktning Väst AB
Besiktningförrättare	Magnus Eldén
Närvarande	Fastighetsmäklare
Giltig till och med	2025-04-10

Byggnadsbeskrivning
1-plans friliggande villa med souterrängkällare

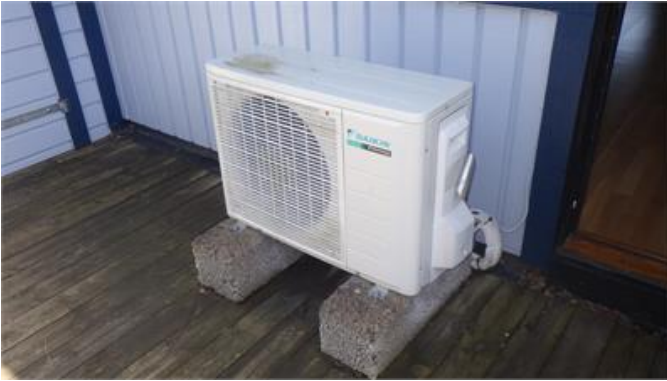
Fasad: Om kondensvatten från värmepumpens utomhusdel som är monterad på fasaden inte leds bort utan får rinna ut i anslutning till byggnaden finns det en risk att man ökar fuktillskottet i grundkonstruktionen som då kan orsaka skador i byggnaden.

Luft/luft värmepumpens utomhusdel vid huslivet

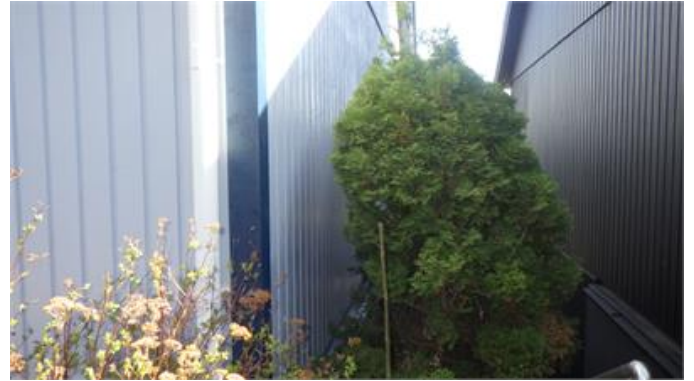
Mark: Av erfarenhet vet vi att det kan uppstå problem med dagvattenledningar samt dräneringssystemet när det förekommer växter intill byggnaden. Man kan även få en hög fuktstatus i fasadens konstruktion då växter hindrar solen från att värma fasaden så att en uttorkning kan ske, detta kan i en förlängning ge upphov till skador som påverkar byggnaden och inomhusmiljön negativt.

Växter nära huslivet
