Fastighetsbeteckning
Annestorp 1:140
Adress
Spinnarevägen 2
437 34 Lindome

**Besiktningssuppgifter**

Uppdragsnummer	O24861
Besiktningsdatum	2024-05-22
Besiktningss företag	OBM Besiktning Väst AB
Besiktningss förrättare	Magnus Eldén
Närvarande	Uppdragsgivare
Giltig till och med	2025-05-22

Byggnadsbeskrivning Enplans friliggande villa	Byggnadsår 1975
Till eller ombyggnad	Övrigt Huset är möblerat. Sidobyggnader/garage ingår inte i besiktningen.

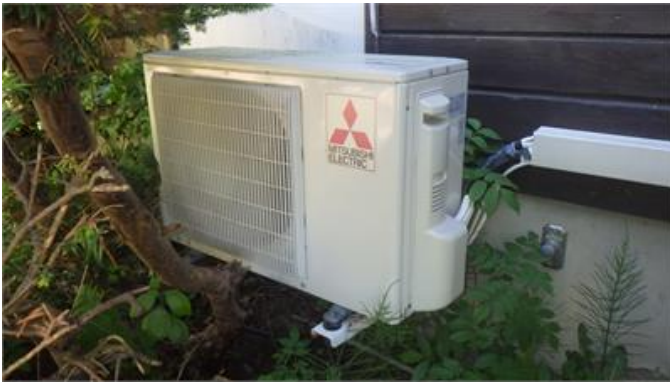
Fasad: Om kondensvatten från värmepumpens utomhusdel som är monterad på fasaden inte leds bort utan får rinna ut i anslutning till byggnaden finns det en risk att man ökar fuktillskottet i grundkonstruktionen som då kan orsaka skador i byggnaden.

Värmepumpens utomhusdel vid fasaden

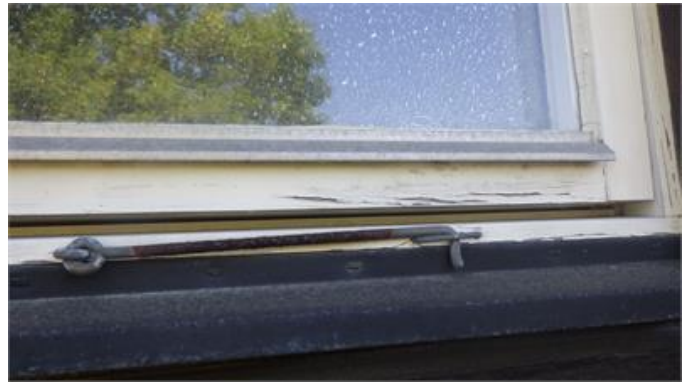
Fönster med målning/underhållsbehov

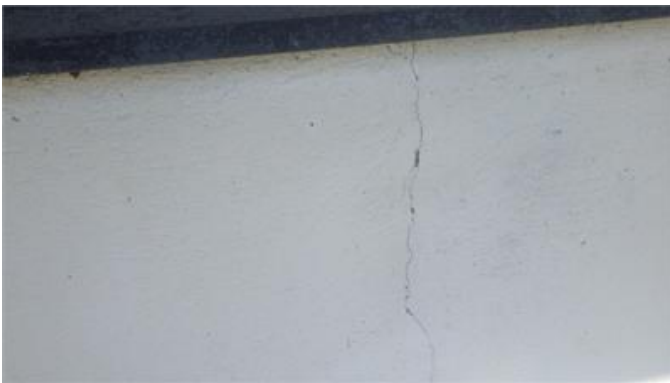
Socketl: Sprickorna i sockeln medför en ökad risk för sönderfrysning och ökad sprickbildning samt risk för inläckage.

Spricka i sockeln

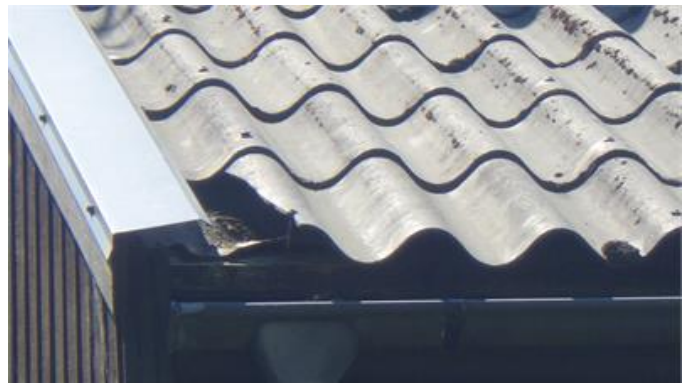
Trasig takpanna

Stuprör	X				Inget att notera.
Tak			X		Taket har en äldre standard och det noterades trasiga pannor. Vår rekommendation är att en fackman kontakts för bedömning av omfattningen och eventuella åtgärder.
